3 de agosto de 2022
CNE-UIAR-OF162-2022

**Asunto: Revisión del respaldo técnico a la propuesta realizada por la CNE,
mediante el informe CNE-UIAR -INF-0744-2021**

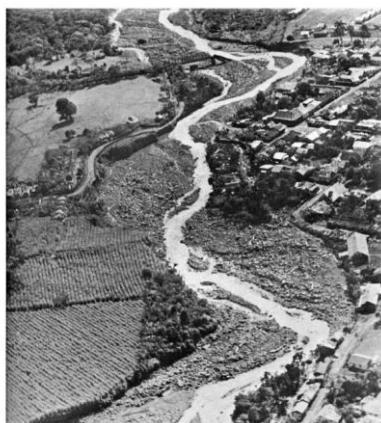
TURRIALBA, 1949:

Finalmente, otro factor para considerar la franja como cauce mayor del río en el informe CNE-UIAR-0744-2021, es que al analizar múltiples fotografías históricas, partiendo de la inundación de 1949, 2002 y 2021, el río ha retomado en todos estos eventos, en mayor o menor proporción este sector, ensanchando cada vez más su área de influencia, lo que demuestra además la alta dinámica fluvial del sector.
