INFORME TECNICO

EROSIONES, DESBORDAMIENTOS Y DESLIZAMIENTOS
REGULACIONES EN EL USO DEL SUELO Y MEDIDAS DE PREVENCIÓN Y MITIGACIÓN

DPM-INF-0744-2021

M.Sc. Julio Edo. Madrigal Mora, Geól.

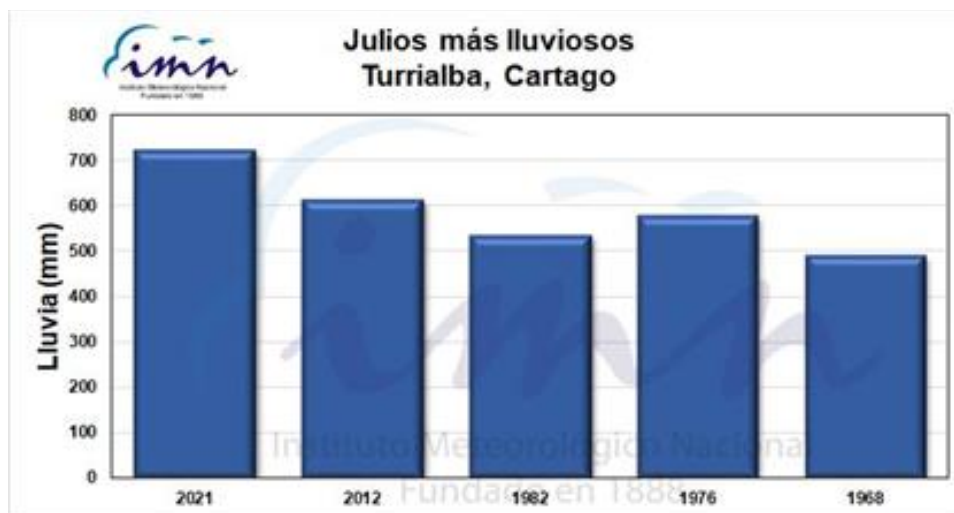
Figura 2. Meses de julio más Lluviosos desde 1942, nótese que el monto del 2021 tiene el acumulado del 1 al 23 de julio. Fuente Climatología IMN

Del informe Técnico del IMN (2021), la figura No. 2 muestra los meses de julio más lluviosos desde 1942, (el monto del 2021 corresponde al acumulado del 1 al 23 de julio, el mes completo acumulando más de 800 mm, ver figura 3). Nótese la clara tendencia de aumento de las lluvias con el tiempo desde 1982.

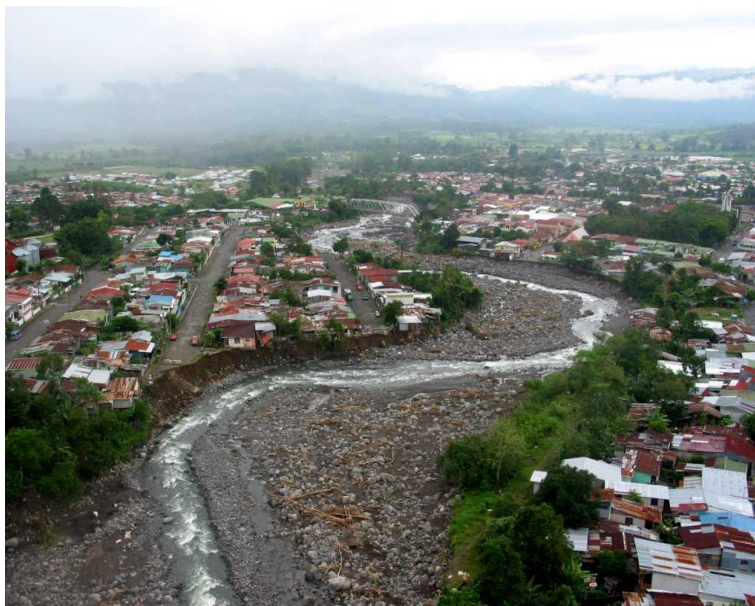
Para 05 de mayo del 2002, el río Turrialba, generó un fuerte proceso erosivo a lo largo de las márgenes y, en consecuencia, el lecho se ensanchó violentamente a lo largo de todo su cauce y, en el sector donde pasa por el centro del caso de la ciudad de Turrialba, los bordes y diques en su margen derecha fueron destruidos, así como, la destrucción de muchas casas que colapsaron y fueron arrastradas por la corriente, además de un daño de consideración en el puente Blanco.

Tal y como se aprecia en la secuencia de las fotos de 1949, 2002 y 2021, presentan una similitud de afectación directa y por consiguiente a futuro es de esperar procesos muy similares en estos puntos altamente vulnerables.

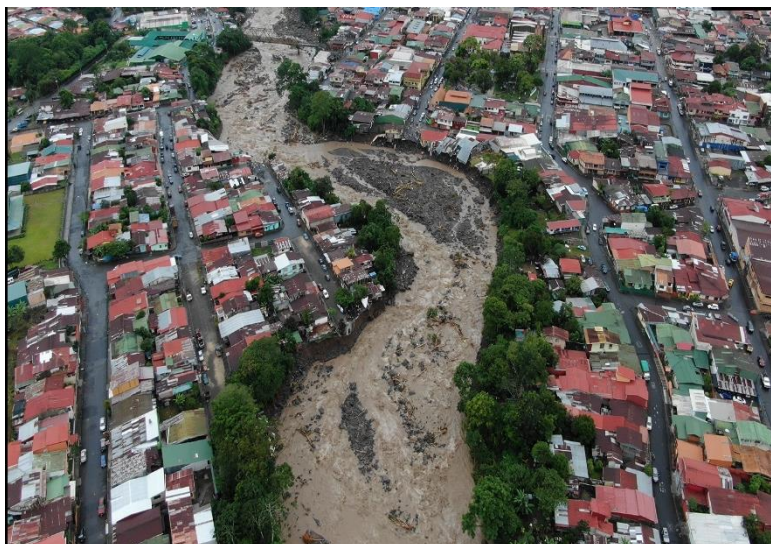
Para el 22 de julio del 2021, a raíz de las fuertes lluvias acaecidas en la subcuenca superior del río Turrialba, se generó una avenida importante con un fuerte proceso erosivo a lo largo de las márgenes y en consecuencia, el lecho se ensanchó violentamente a lo largo de todo su cauce, desde el puente de Alegría, sector central de la ciudad hasta la confluencia con el río Colorado, los bordes donde existían los diques en la margen derecha, fueron totalmente destruidos, así como, la caída al cauce de casas que fueron arrastradas por la corriente, además de un daño de importancia y consideración en el puente Blanco.

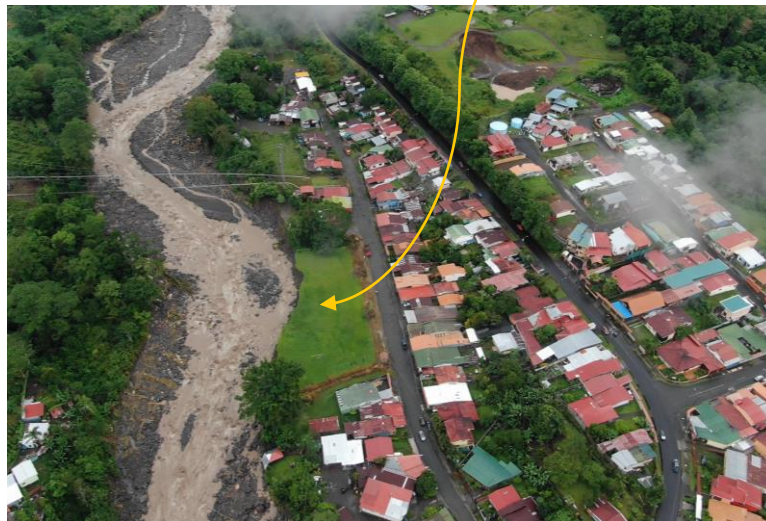
BLOQUE 1: MICROZONIFICACIÓN RÍO TURRIALBA, 2021

Bloque 1. Sector conocido como Camusa, margen izquierda del río Turrialba

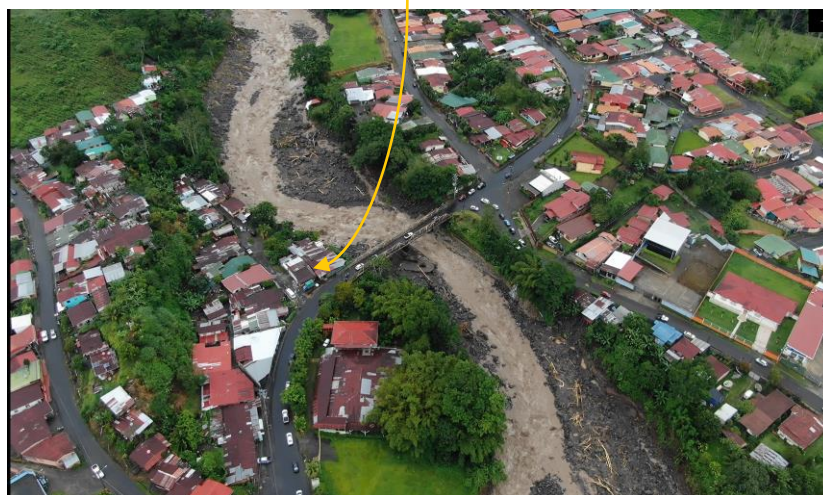
BLOQUE 2: MICROZONIFICACIÓN RÍO TURRIALBA, 2021

Bloque 2. Corresponde a la margen izquierda desde la plaza de CAMUSA hasta la ruta nacional (230) y de la margen derecha parte del barrio La Roma contiguo al puente La Alegría.

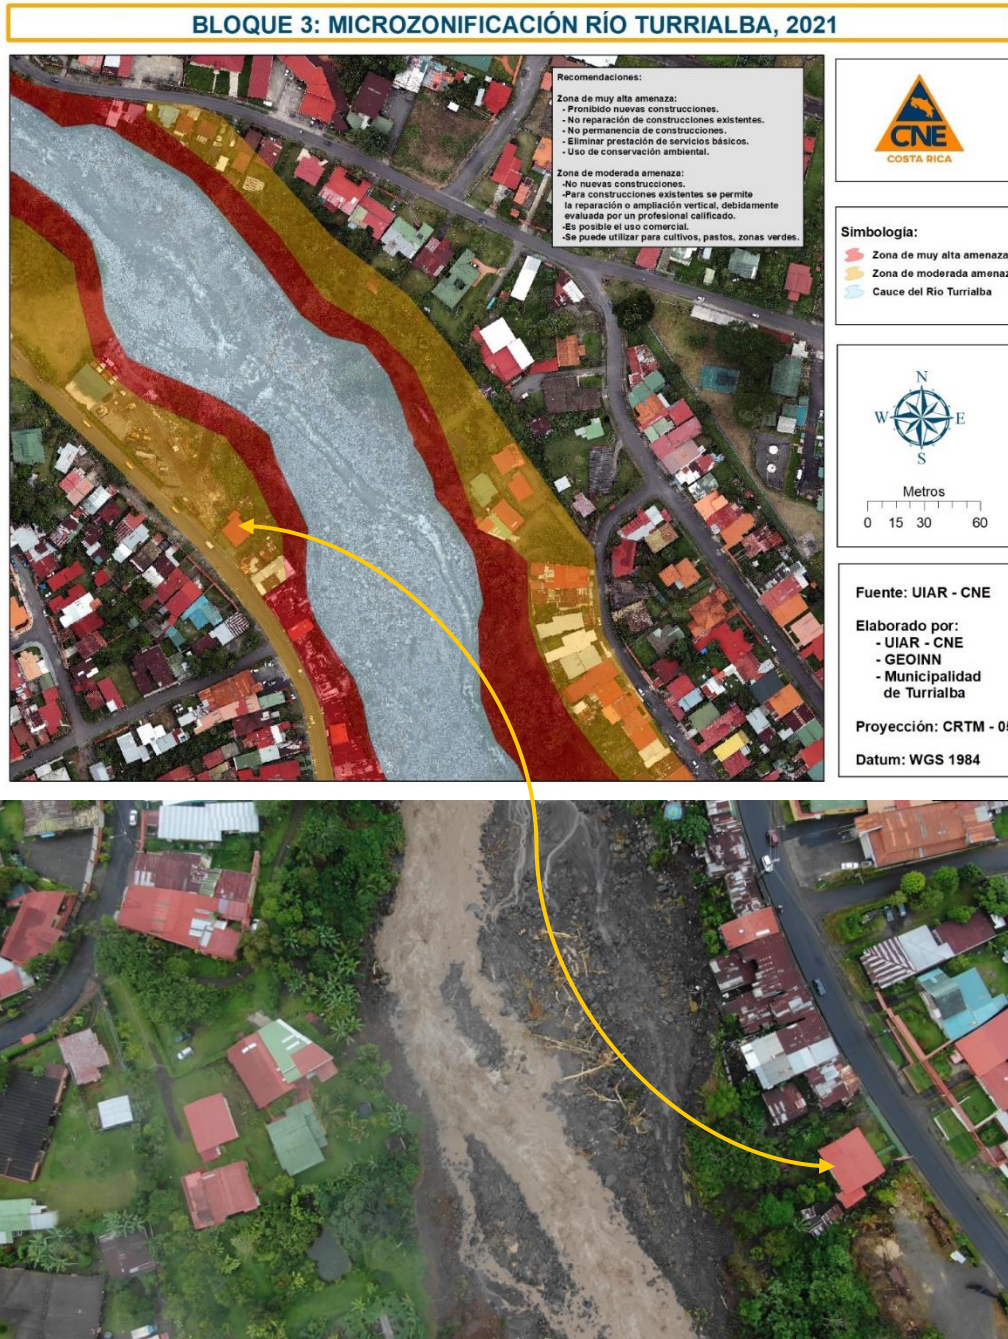
Bloque 3. Corresponde a lo largo de la margen izquierda parte de RECOPE y la margen derecha parte del Barrio El Pastor.

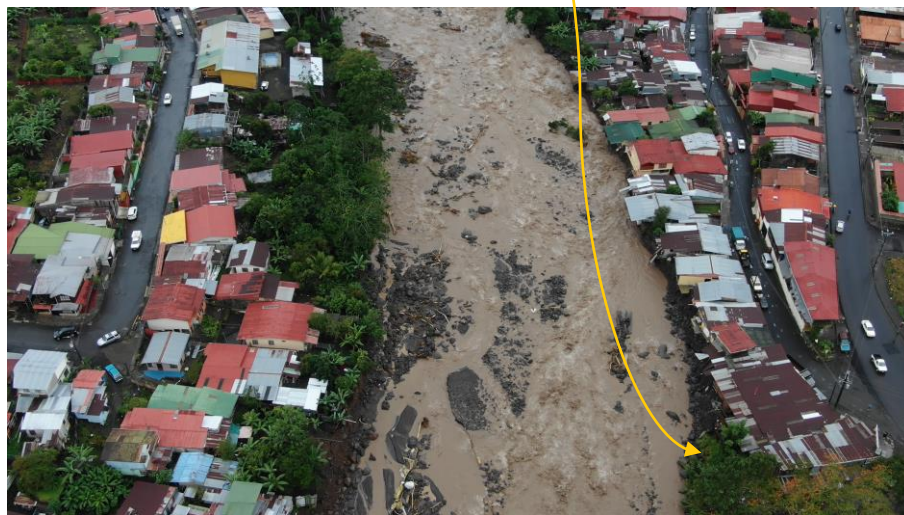
Bloque 4. Corresponde a la margen derecha donde se ubica parte del barrio RECOPE y de la margen izquierda parte del Barrio El Pastor, parque la Dominica y Calle Vieja.

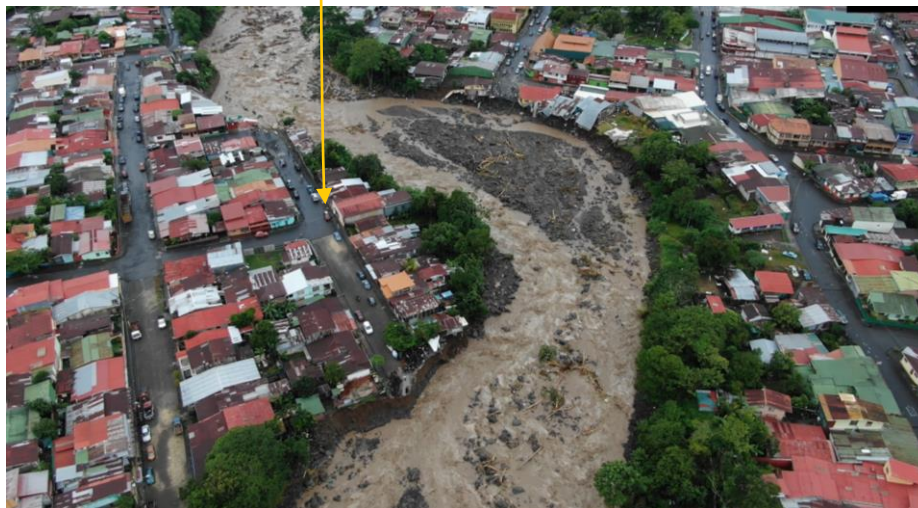
BLOQUE 5: MICROZONIFICACIÓN RÍO TURRIALBA, 2021

Bloque 5. Corresponde con la margen izquierda de la Margoth y la margen derecha parte de Calle Vieja, el PANI hasta el puente Blanco.

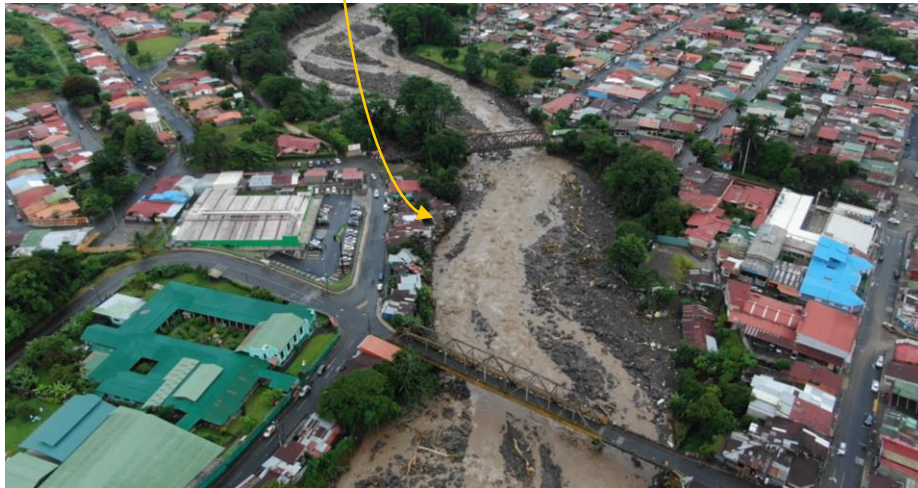
Bloque 6. Corresponde a la margen izquierda, frente a la Escuela Sión-Pali y la margen derecha desde el Ministerio de Salud, Puente Negro y parte de San Rafael.

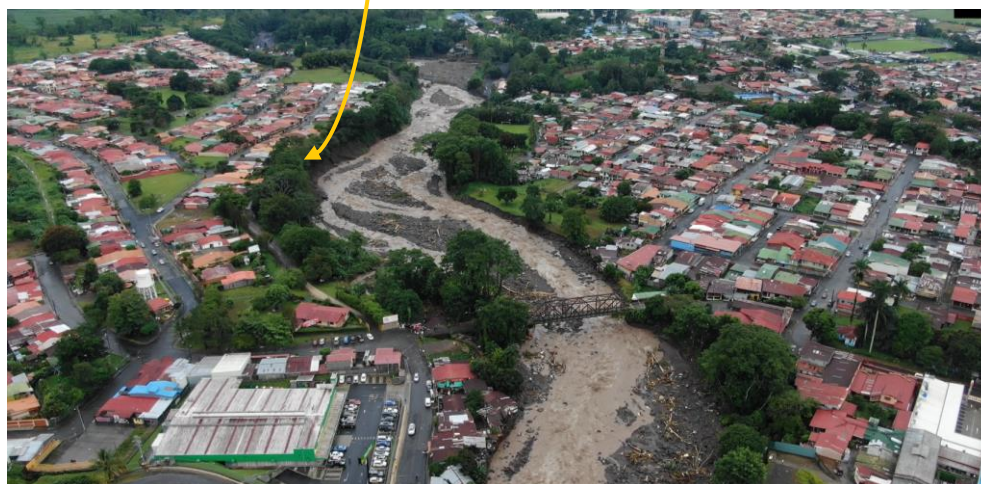
Bloque 7. Corresponde con la margen izquierda paralelo al camino proyecto El Coyol y de la margen derecha San Rafael, la plaza de fútbol.

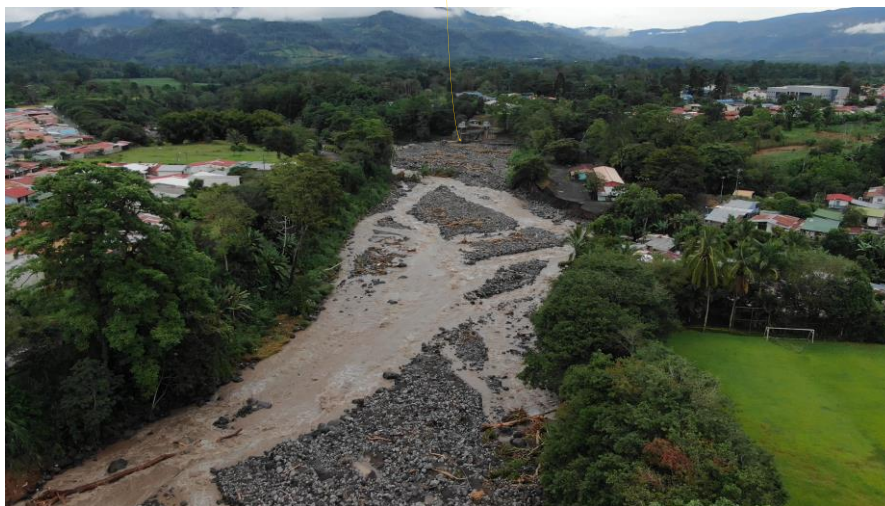
Bloque 8. Corresponde a la margen izquierda en la parte baja del quebrador y la margen derecha, parte baja de San Rafael

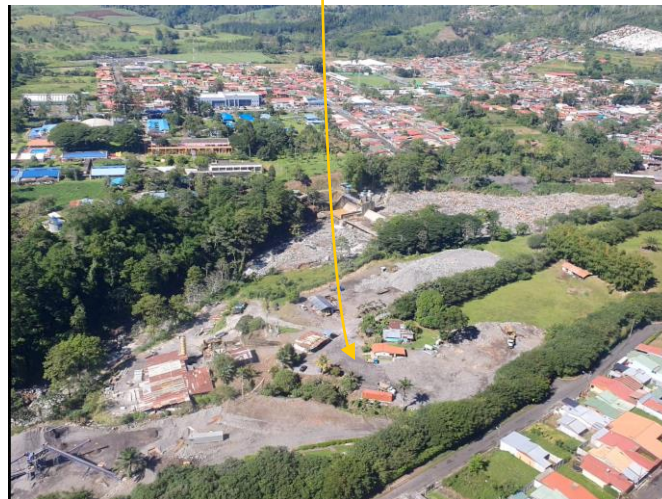
Bloque 8. Corresponde a la margen izquierda hasta el quebrador y la margen derecha parte del terreno de la UCR.
