LA COMISIÓN NACIONAL DE PREVENCIÓN DE RIESGOS Y ATENCIÓN DE EMERGENCIAS A TRAVÉS DEL DEPARTAMENTO DE PREVENCIÓN Y MITIGACIÓN, EMITE EL SIGUIENTE DICTAMEN

DESLIZAMIENTO ACTIVO JESUS MARÍA

Fecha de valoración técnica: 01-07-2007		Número de oficio: DPM-INF- 1085 -2008		
Provincia	Cantón	Distrito	Comunidad	Otras señas/Plano de catastro
CARTAGO	TURRIALBA	La Isabel	Jesús María	Jesús María

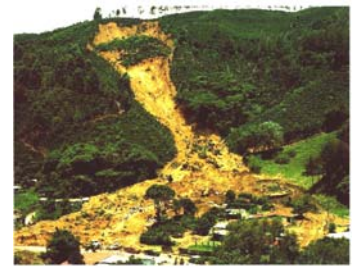
EVIDENCIAS EN TERRENO

Actualmente los mayores daños se evidencian a partir de la propiedad de Manuel Romero y de todas las viviendas ubicadas entre el camino y la Quebrada Jesús María. Croquis sin escala

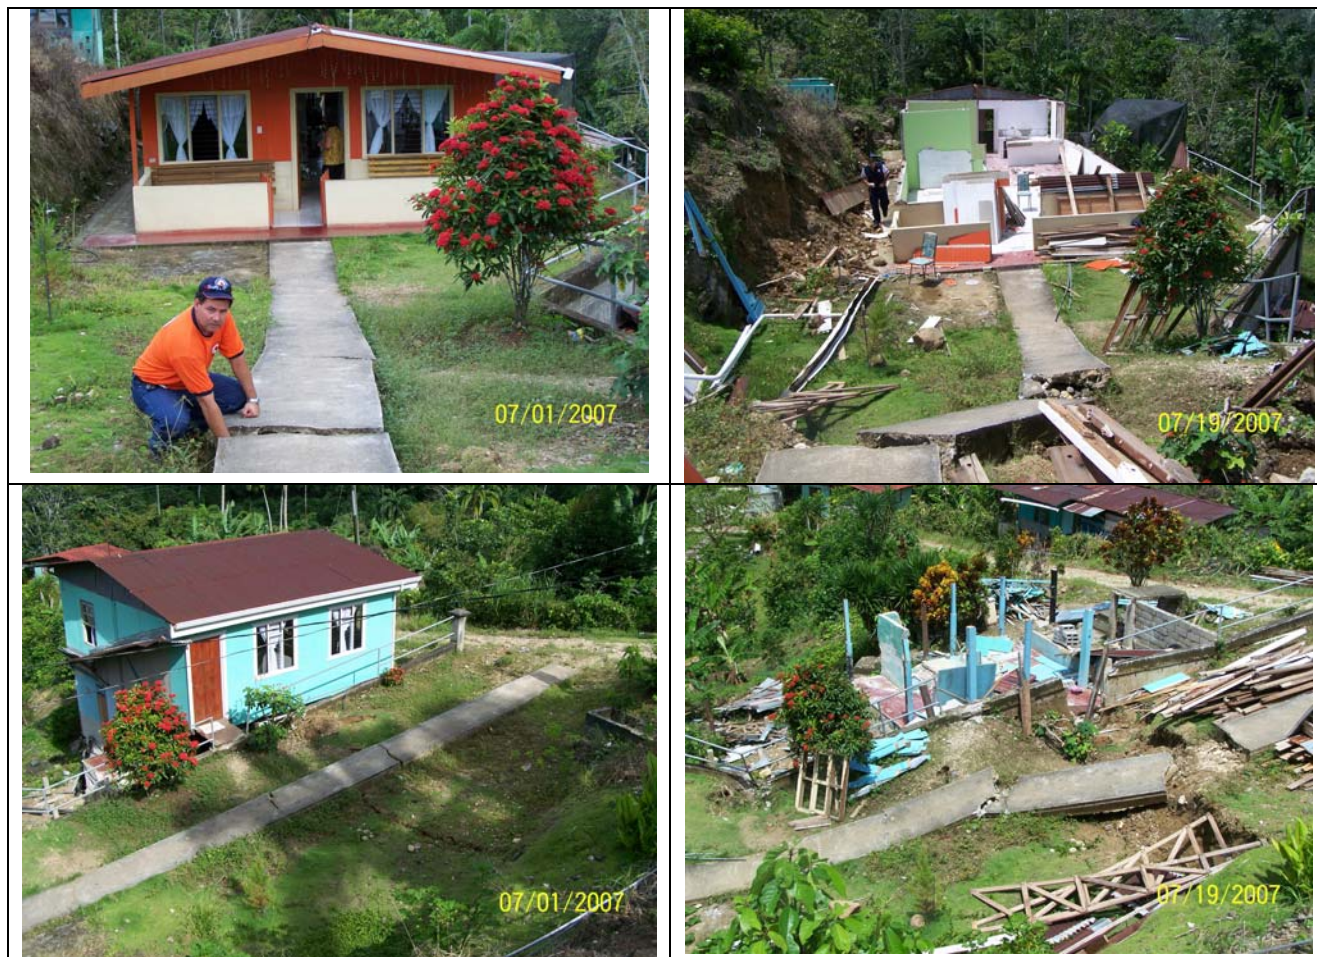
Imágenes del Deslizamiento Activo Jesús María

Es muy factible que a corto plazo se produzcan mayores daños en el área, así como, de las viviendas del caserío central de Jesús María. Esta situación se está presentando en el sector de las Brisas, donde el deslizamiento ha ampliado la corona hasta el punto de cortar la vía tanto a Peralta, como a la comunidad de Jesús María.

Debido a los efectos por inestabilidad de laderas se recomienda:

1. Terrenos declarados inhabitables para su uso futuro de la 3 a la No. 14
2. Alquiler
3. Ayuda para comprar otro lote
4. Compra de vivienda
5. Reubicar a las familias de los números indicados*
